Restauration du GR400 – Face Est du Puy Mary

**Objectif : canaliser les
randonneurs sur les
itinéraires balisés pour limiter
la dégradation des milieux
naturels, le dérangement des
espèces et l'érosion des sols.**

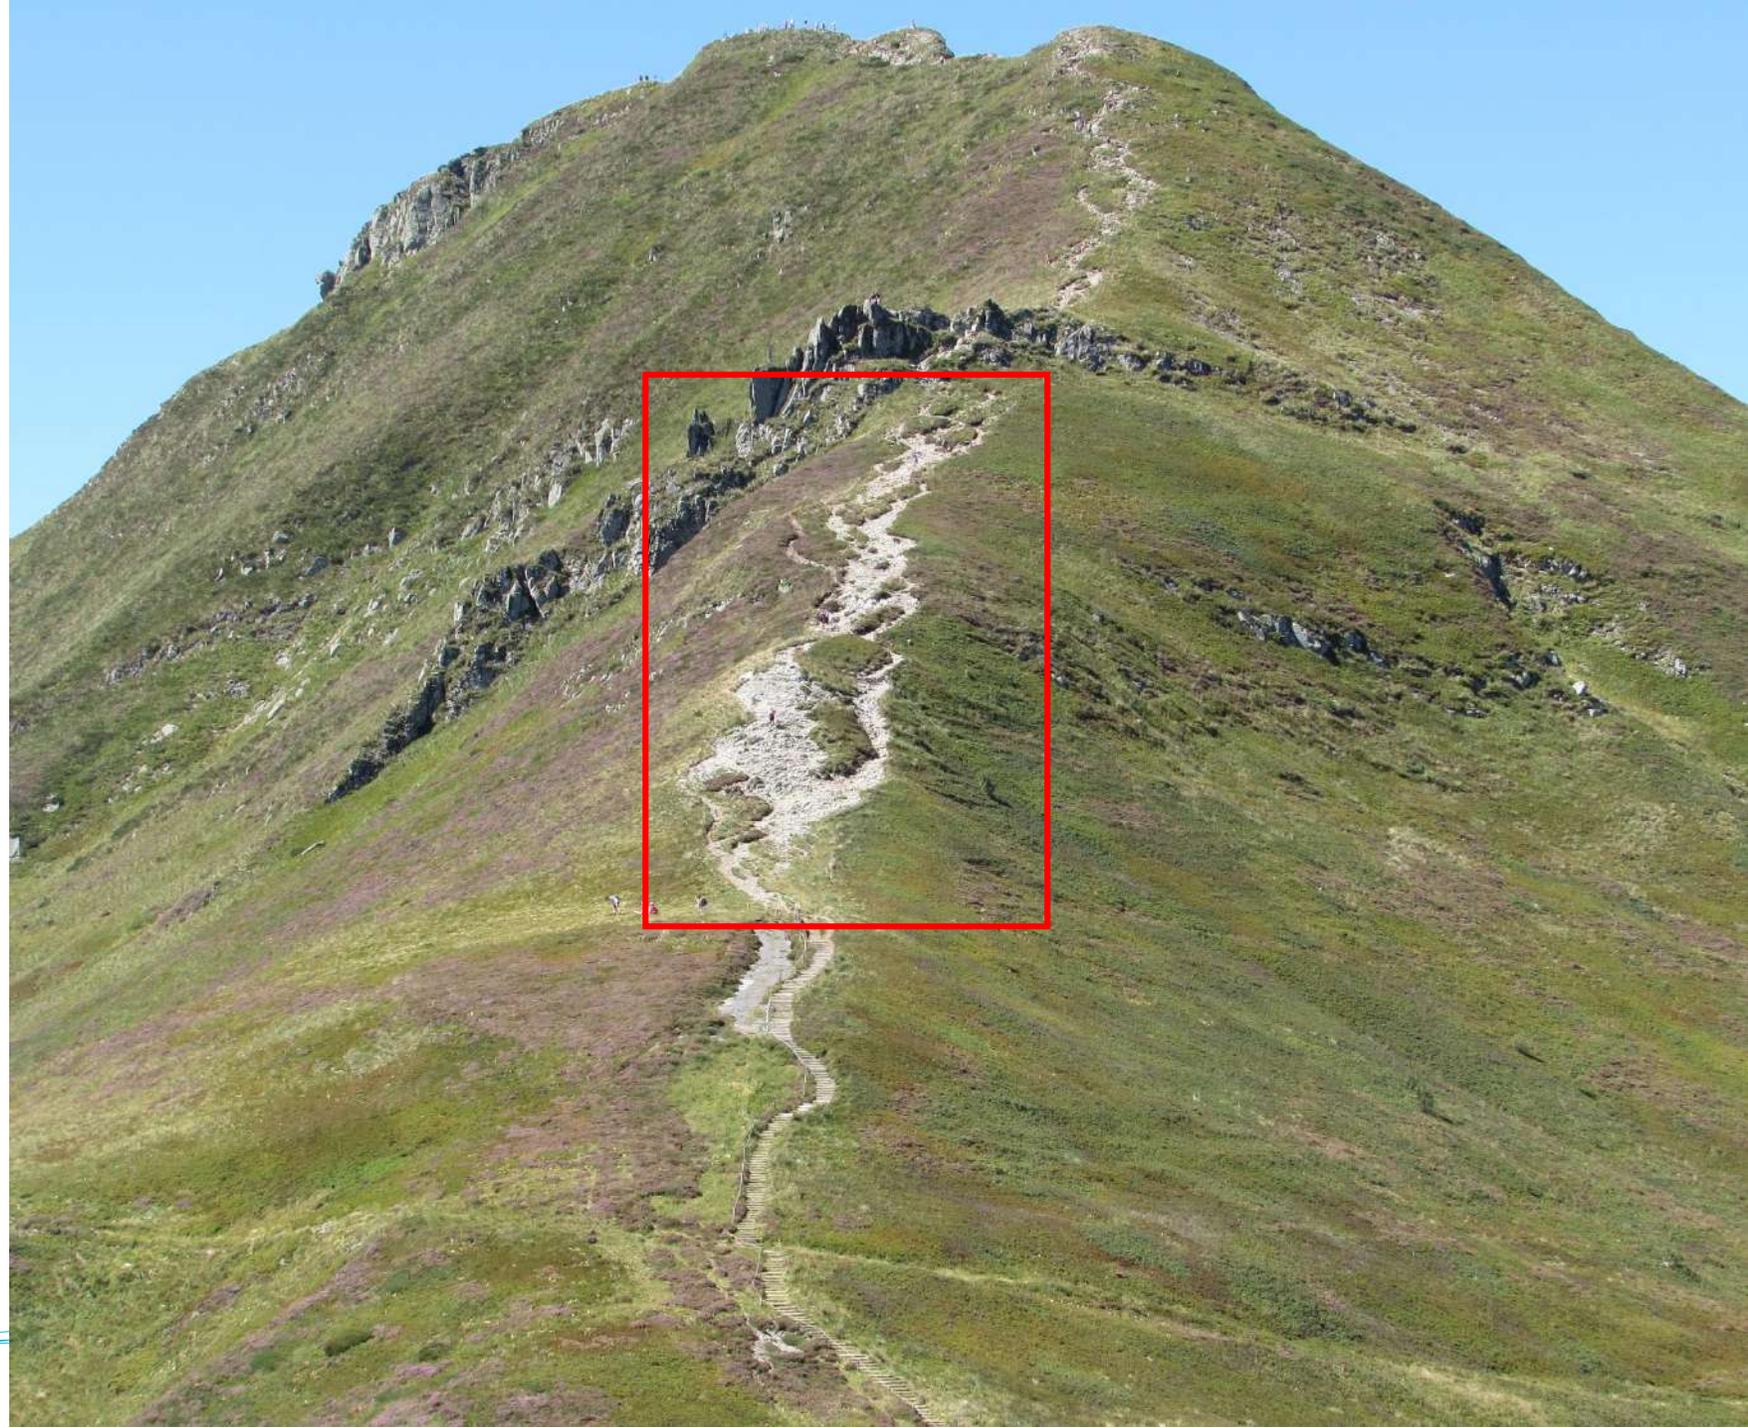
Forte fréquentation
Dénivelé important
Sol peu épais et fragile
> Élargissement du sentier

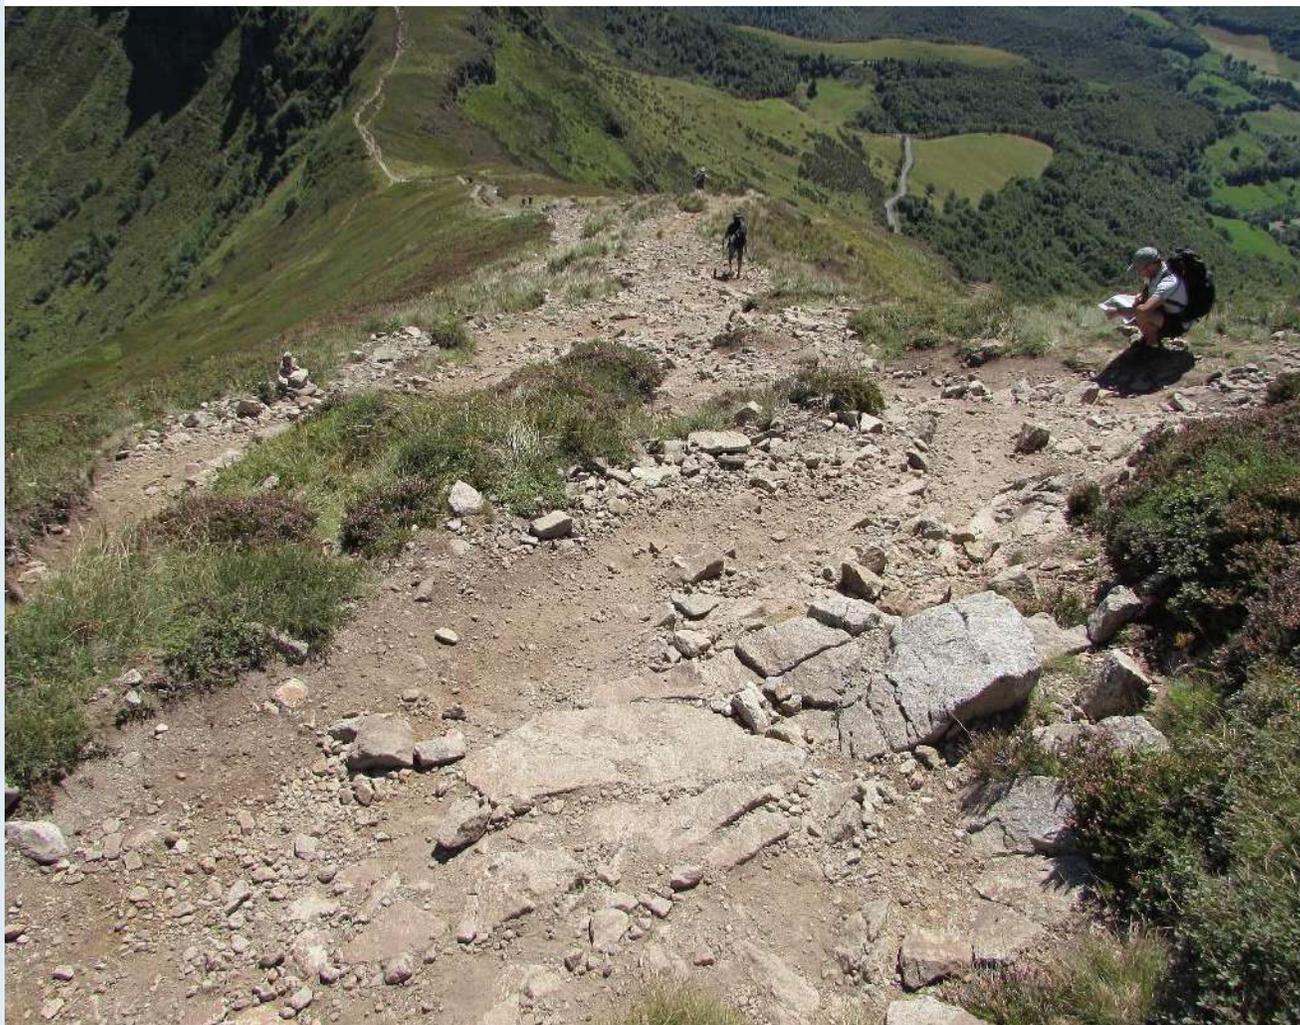
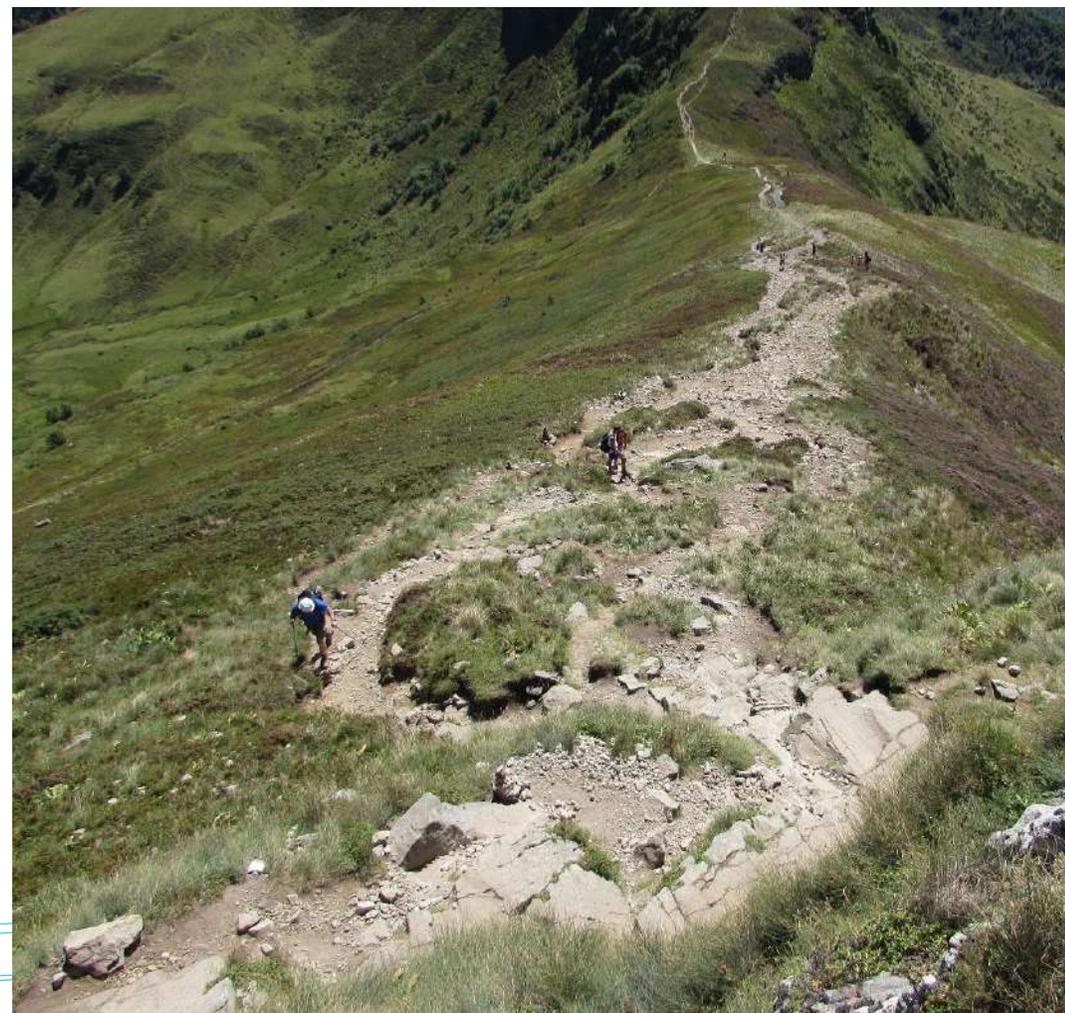
Forte fréquentation / Dénivelé important / Sol peu épais et fragile
> Élargissement du sentier

Retracer le sentier afin de couper le pourcentage de pente, mieux évacuer les eaux de ruissellement (coupes d'eaux) et maintenir le substrat (pose de boudins coco, marches)

Mise en place d'une main courante permanente (jusqu'à la végétalisation des abords du sentier) afin de canaliser les marcheurs. La présence de larges dalles rocheuses pose problème au niveau de l'installation des poteaux. Nous serons contraints de percer la roche, d'utiliser des fixations en métal (platines) et une colle spéciale.

Le reste des surfaces érodées sera mis en défens et recouverte (lorsque cela est encore possible) de toile géotextile biodégradable pour permettre la reprise du couvert végétal qui maintient naturellement la terre et les pierres.

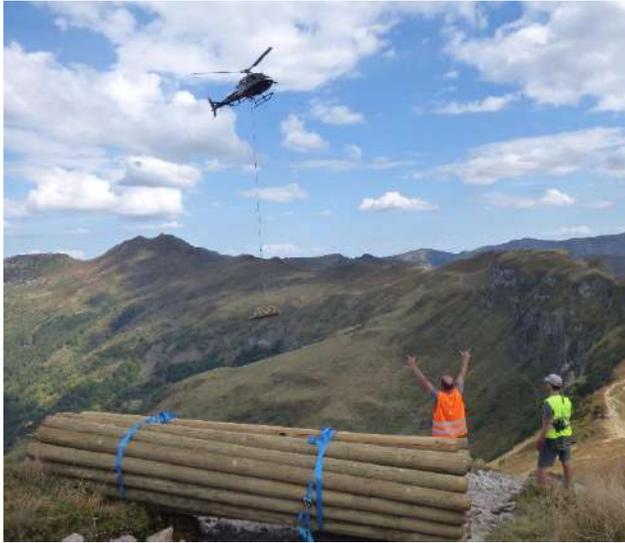
Héliportage

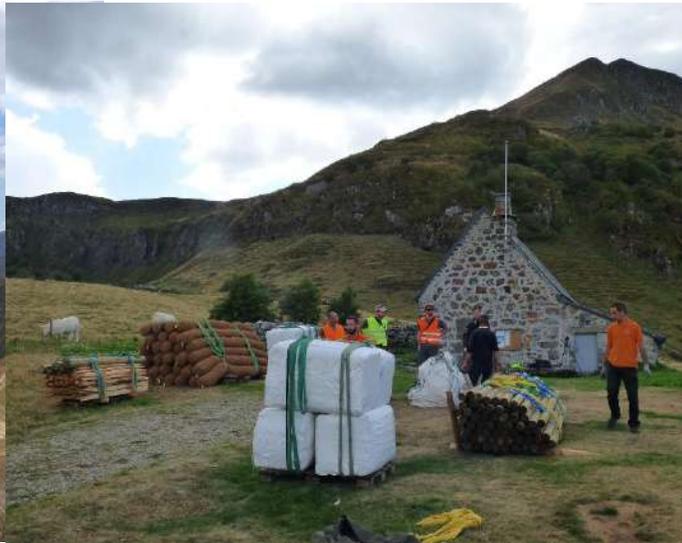
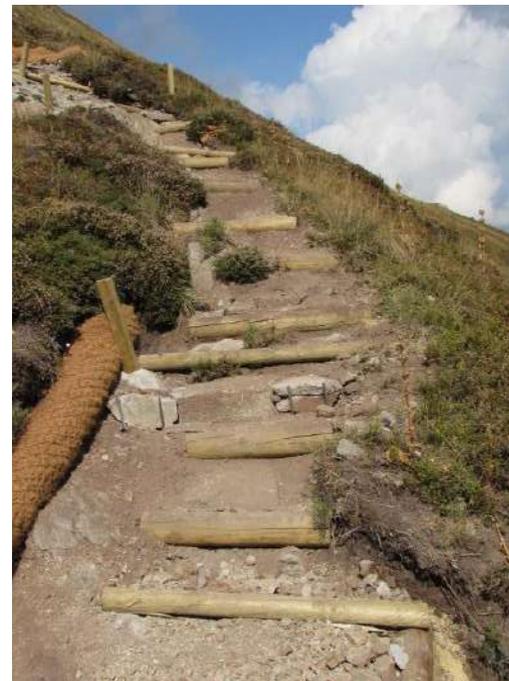
Marches

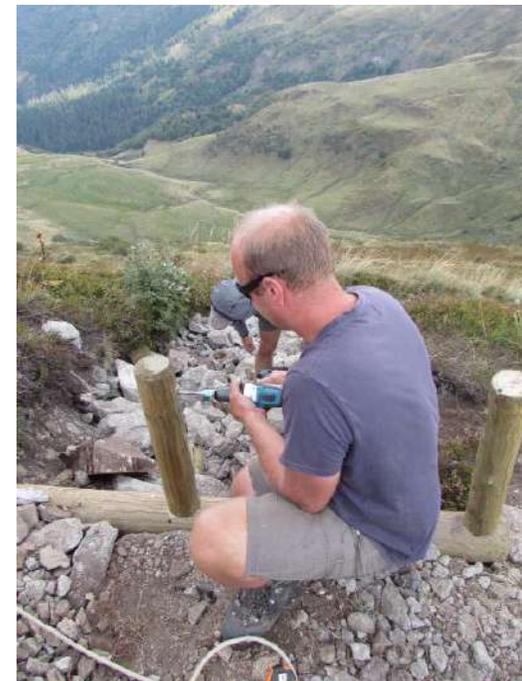
Mise en place de la main courante

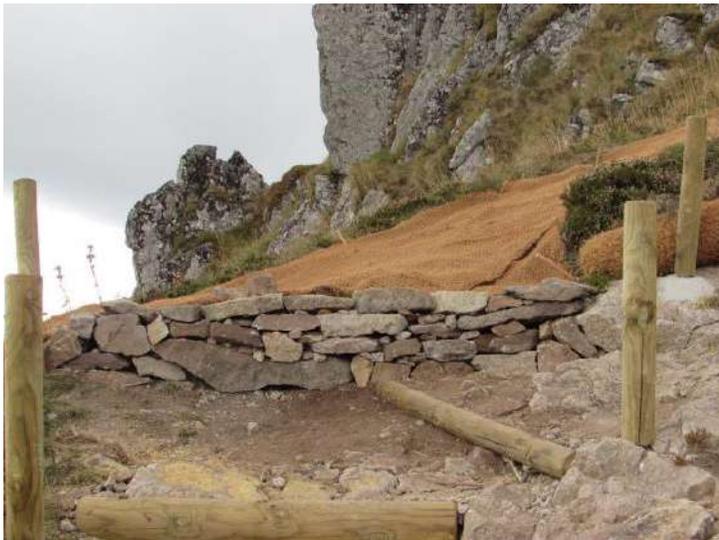
Réalisation de muret

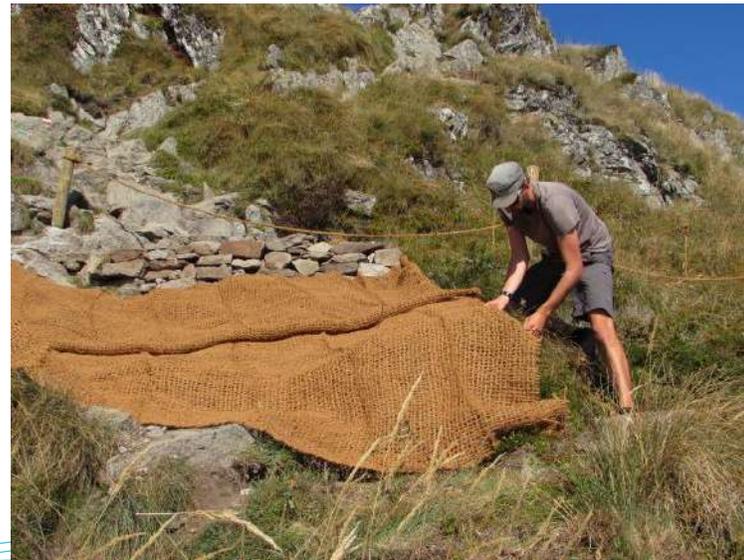
Pose de toile géotextile

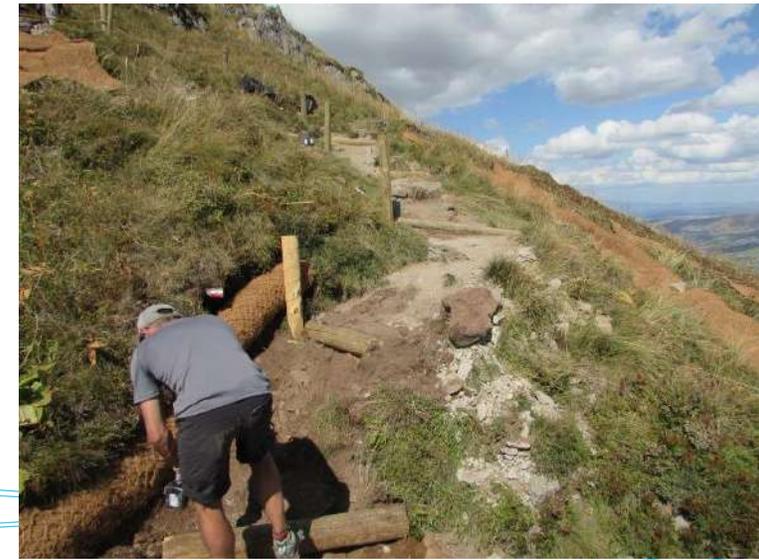
Pose de boudin coco
